## Impermeabilización en Losa – Retiro de Tapete

# Impermeabilización

Protección Integral en Losas Rígida Enladrillada.

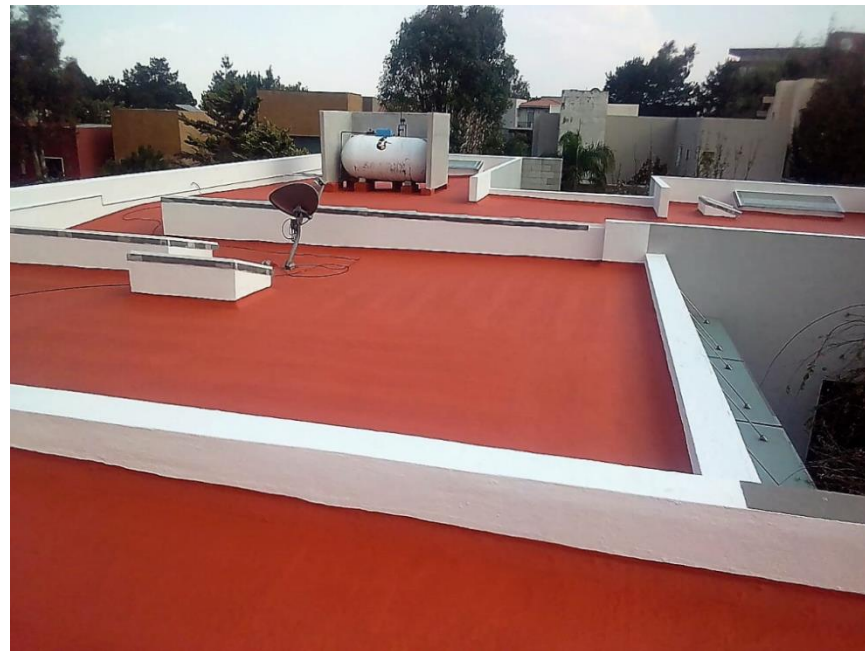
Mantenimiento Reforzado en Losas de Azotea a los 8 años de la aplicación original.

Arriba del 80% de la membrana de refuerzo es recuperable para un nuevo período de Garantía por 5 años.

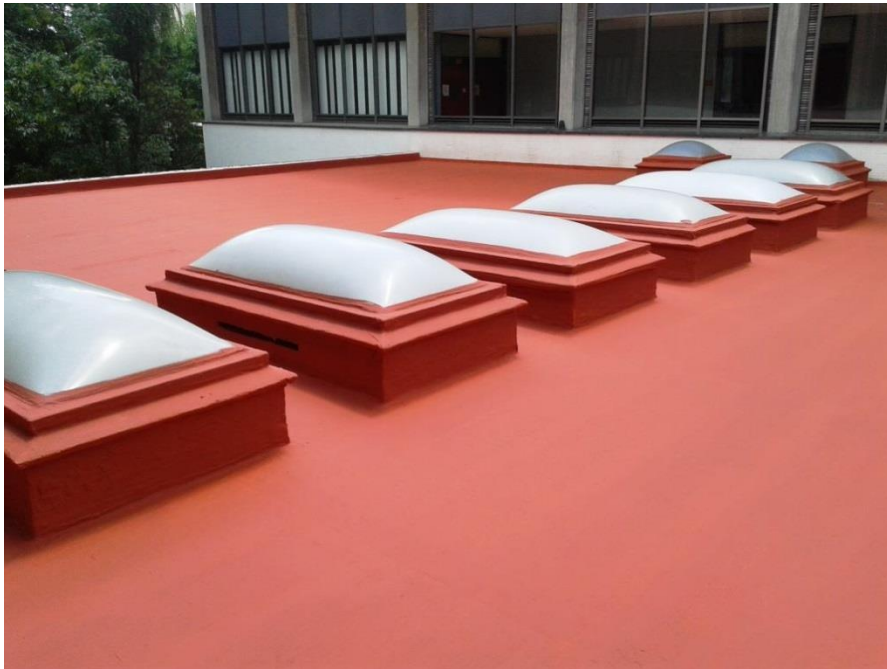
Mantenimiento IM%M en Losas.

**Mantenimiento IMPERLASA** con refuerzo parcial y nueva capa de Mortero Plástico, proporciona nueva vida útil al sistema.

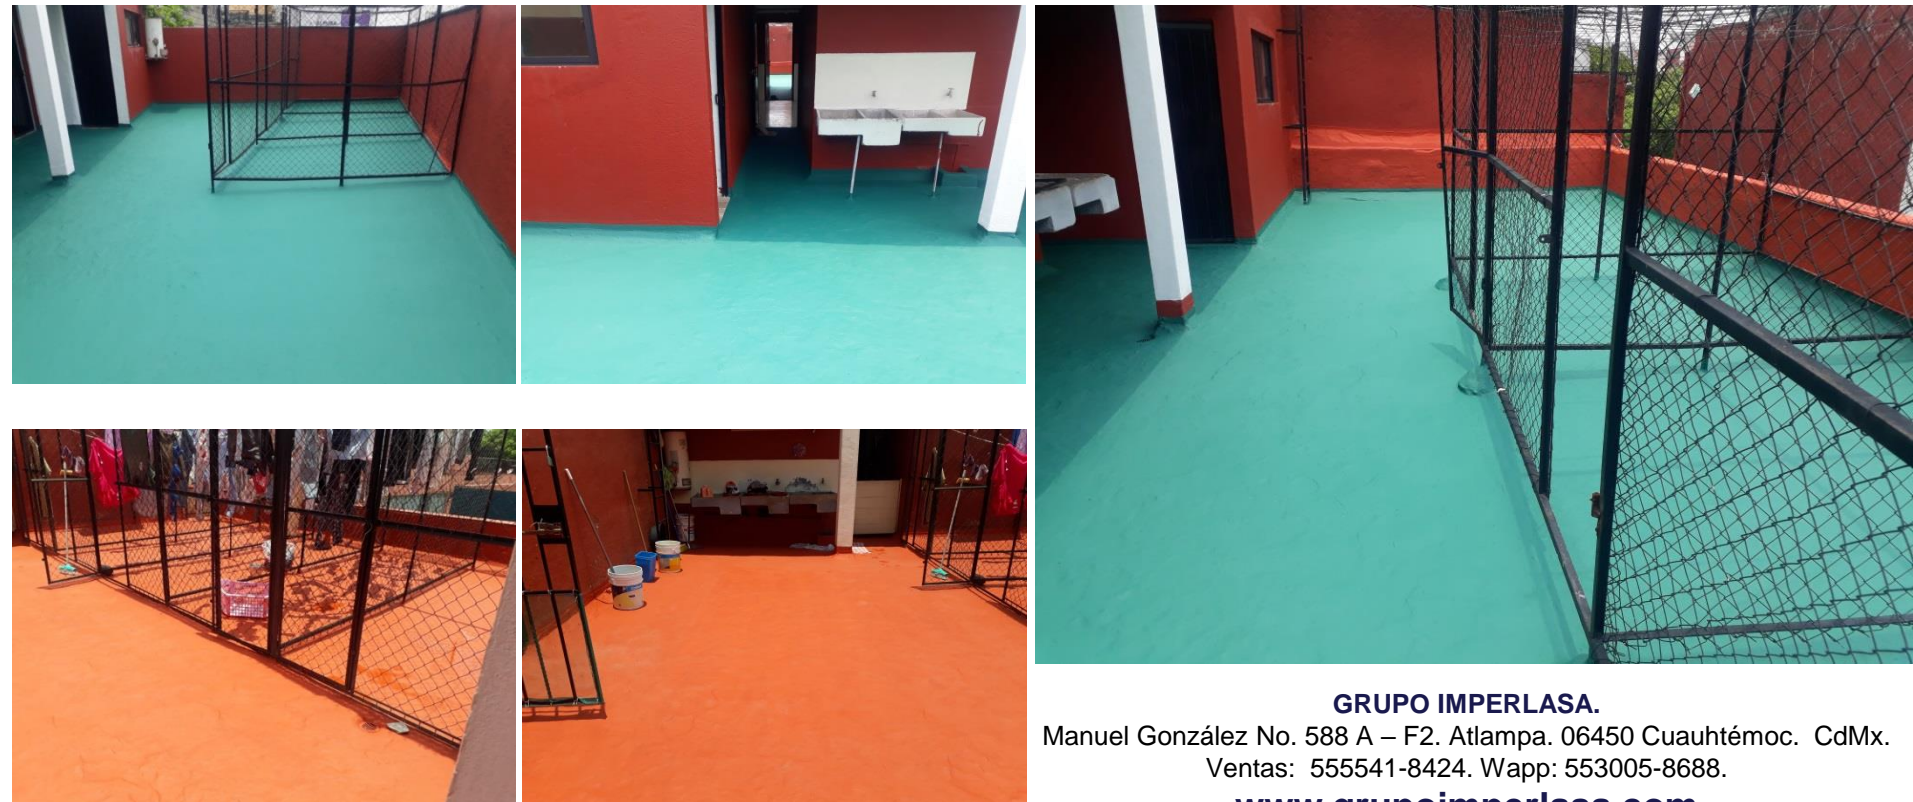
Losas de Azotea con Aplicación Original en 1995.

No obstante que en 24 años no recibió Mantenimiento, aún fue posible recuperar el sistema.

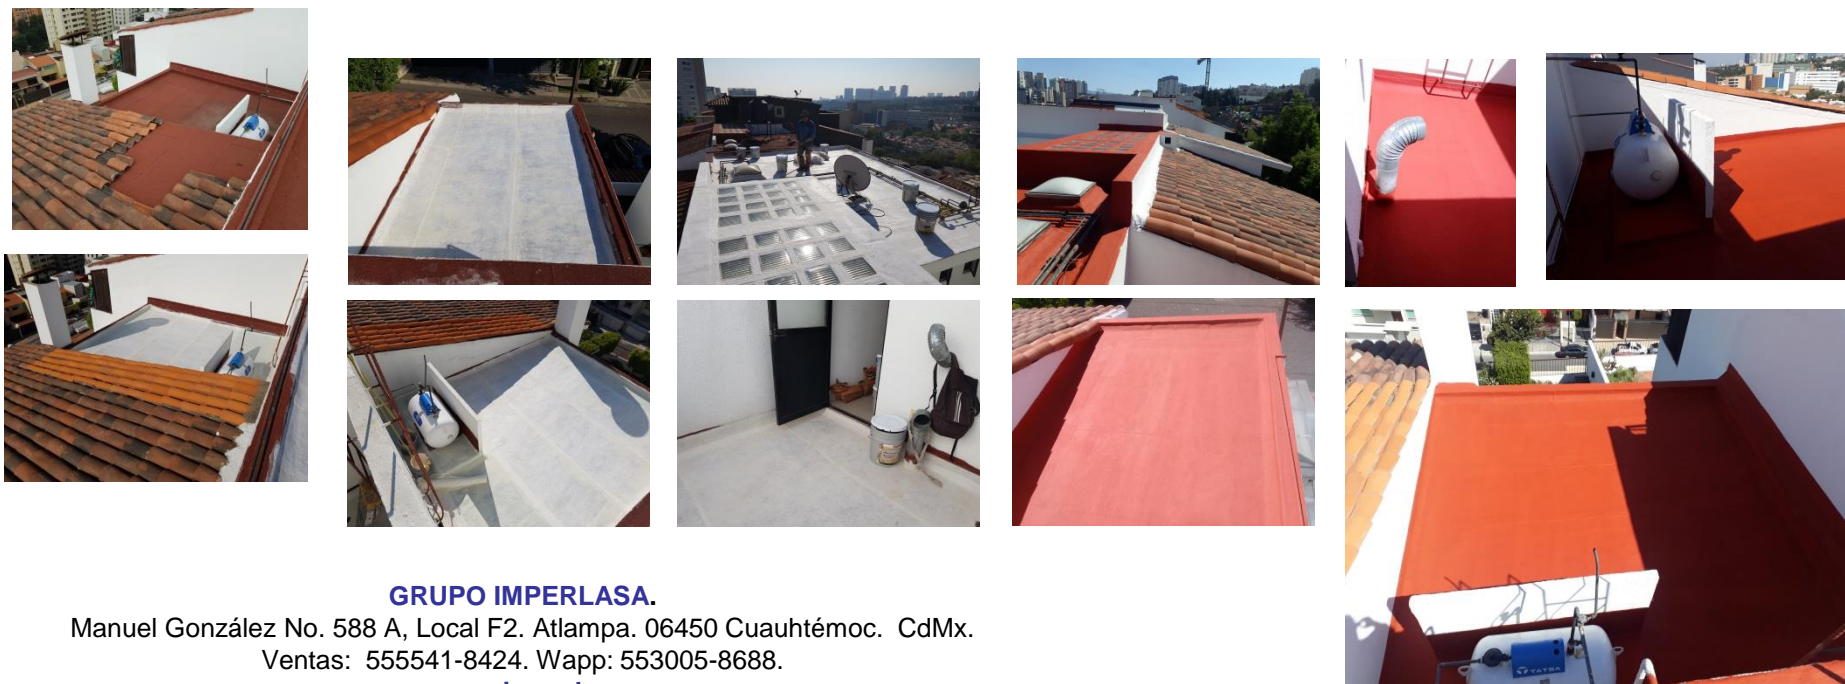
# Impermeabilización Protección de Losas y Vitroblock.

A fin de extender la vida útil del tapete asfáltico que aún presentaba buena adherencia, se aplicó sistema acrílico **imperlasa®** con refuerzo completo, mediante el cual obtiene una Garantía de protección de 5 años libre de mantenimiento.

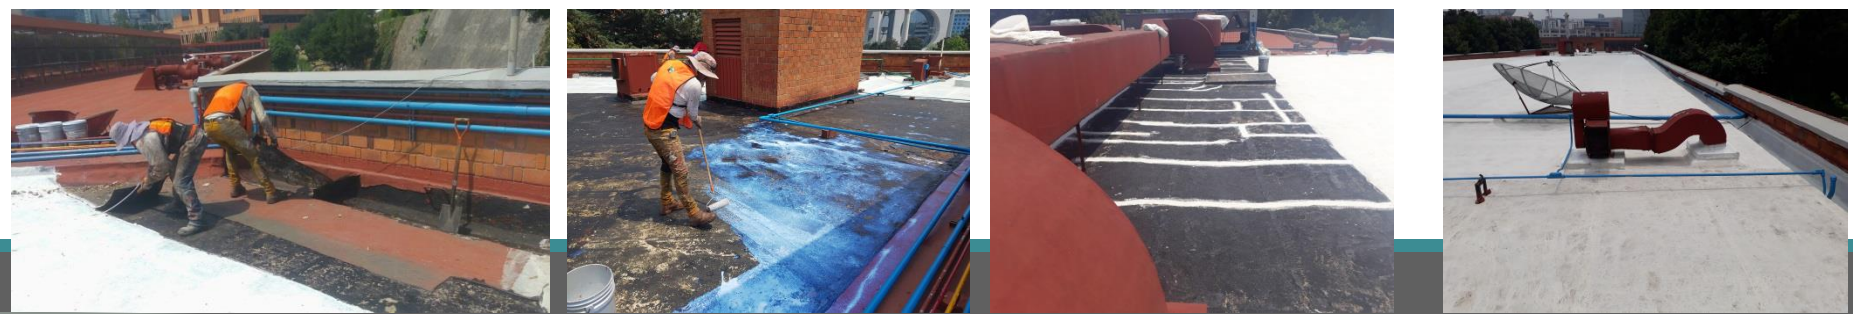
Retiro de tapete asfáltico y aplicación de Imperlasa con Refuerzo Completo.

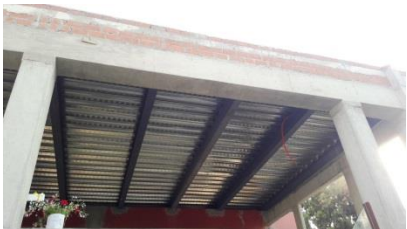
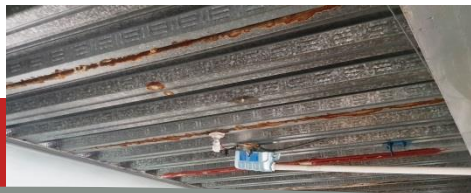
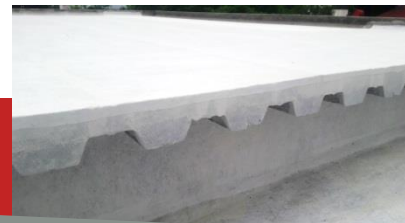
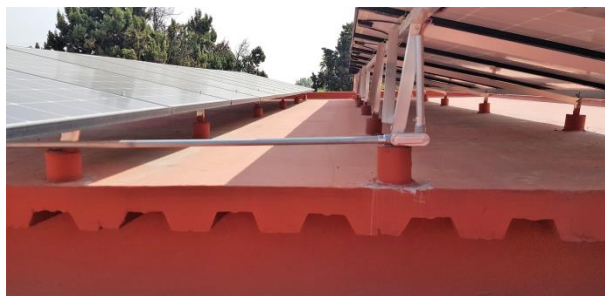
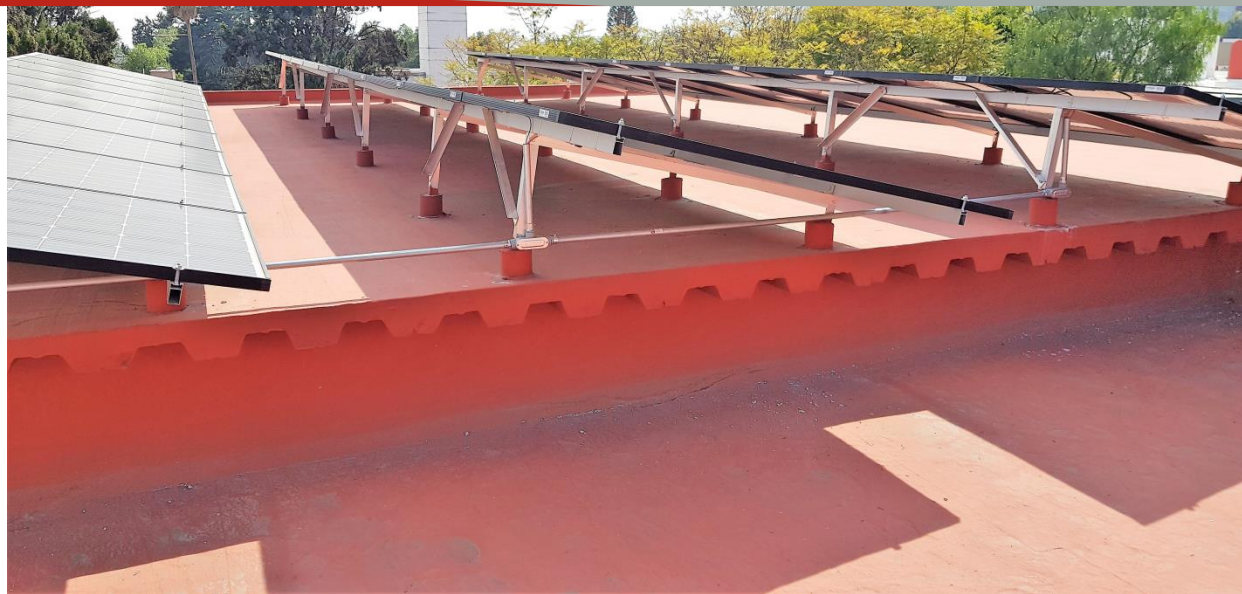
Impermeabilización Protección Integral en Sistema Losacero.

**IMPERLASA** Es fundamental reforzar grietas y cubrir el remate de losas, dado que el agua corre a lo largo de la lámina y gotea en puntos vulnerables, a veces distantes del punto de ingreso.

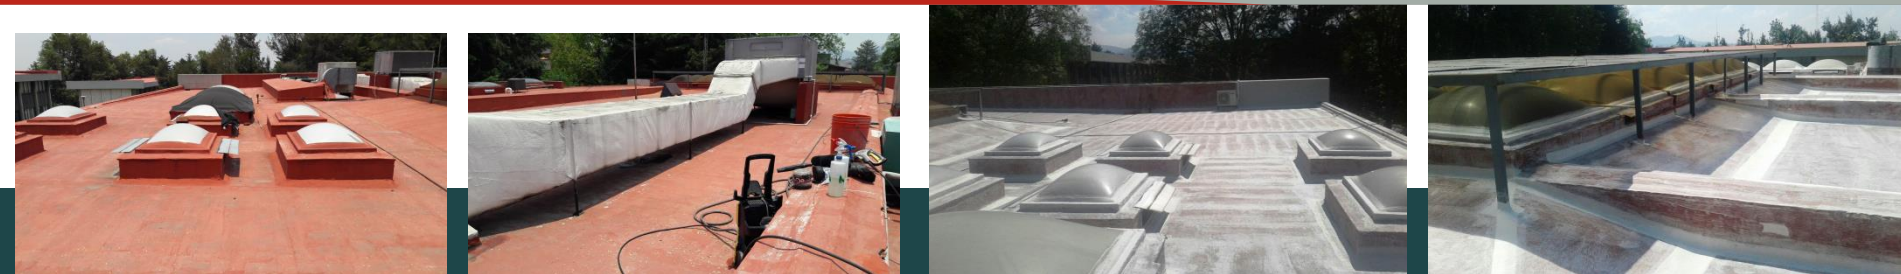
Mantenimiento Compuesto iM%M para Recuperación de Sistema Imperlasa.

Sellado Total, Refuerzo en puntos críticos y zonas de mayor desgaste: Chaflanes, Bases de domos y equipos, Coladeras y Cara superior de Pretiles. Mano adicional de Mortero acrílico y Acabado Elastomérico Total.

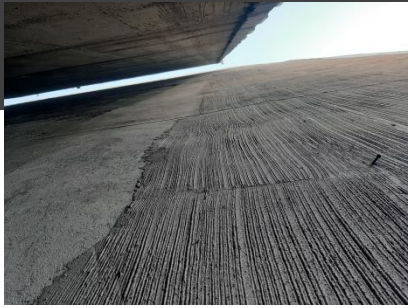
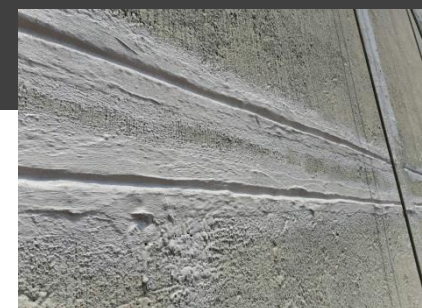
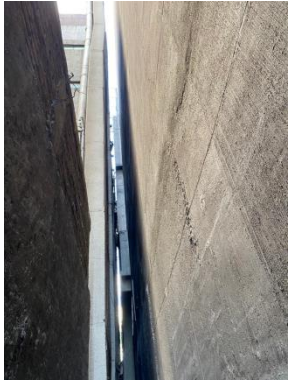
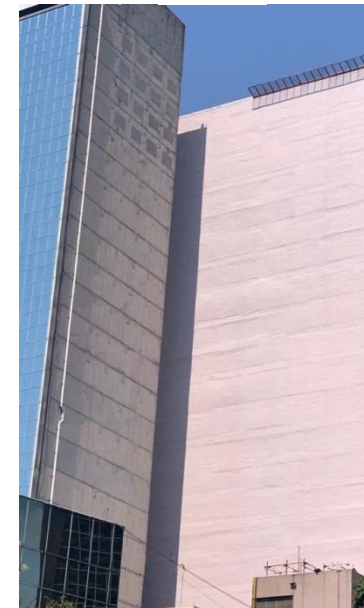
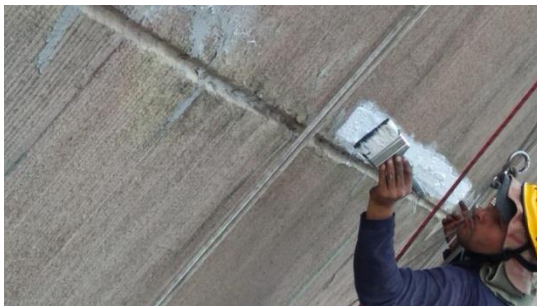
## Fachada Ciega – Refuerzo Parcial – Acabado Total.

La fachada ciega que presenta agrietamientos y juntas frías, envía filtraciones al interior y afecta los acabados en muros.

Se aplica primero el **Sellador Acrílico** como primario en toda la superficie, posteriormente mediante **Mortero Acrílico** como adherente y **Membrana de Refuerzo** se refuerza uniones y grietas exclusivamente.

Finalmente se aplica el acabado en toda la superficie a base de **Reflejante Impermeabilizante Acrílico Imperlasa** en el color deseado, y en un solo paso obtienes Impermeabilización y Acabado Final.

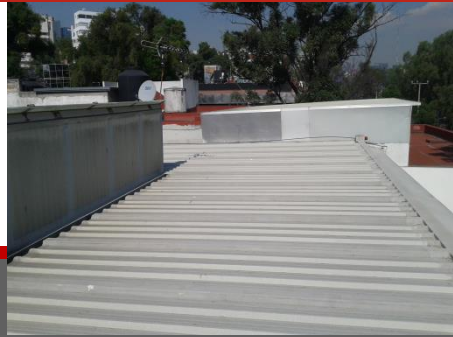
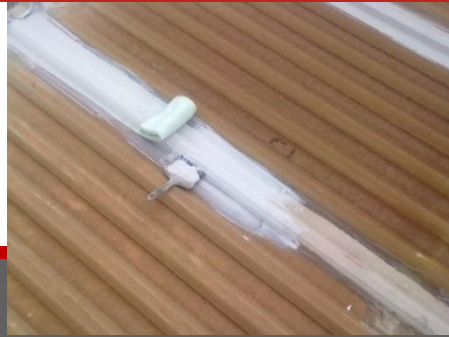
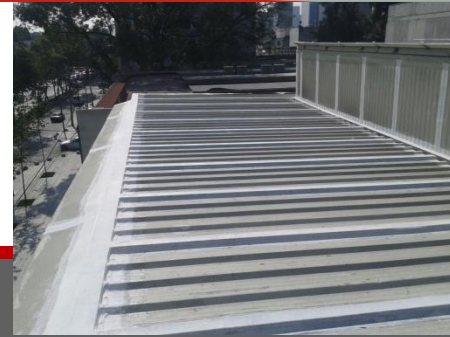
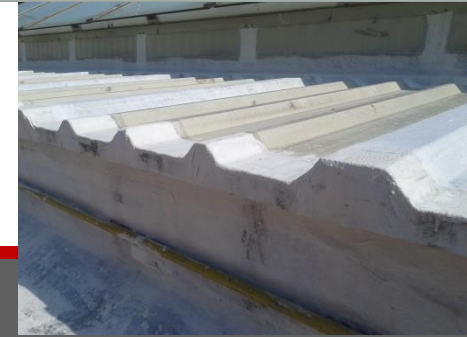
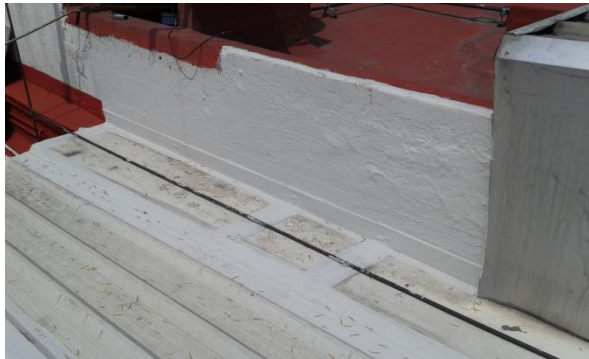
## Impermeabilización Protección Parcial en Techumbres de Lámina Metálica Tipo Multi-Panel.

**IMPERLASA** Refuerzo con membrana de poliéster exclusivamente en juntas, cumbrera, cabeceras, bases de equipos. Acabado elastomérico en esos puntos, en casi cualquier color.

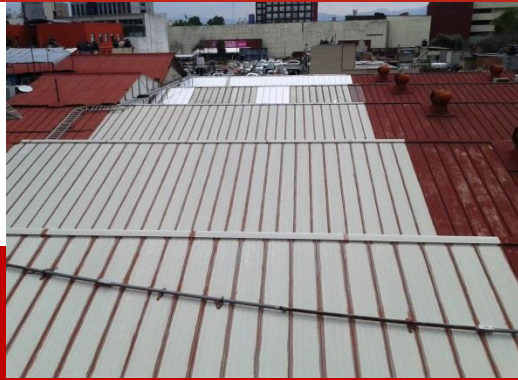
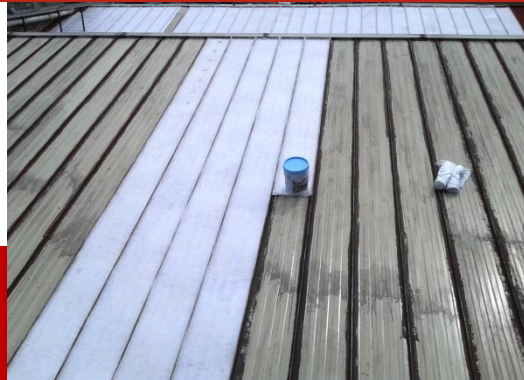
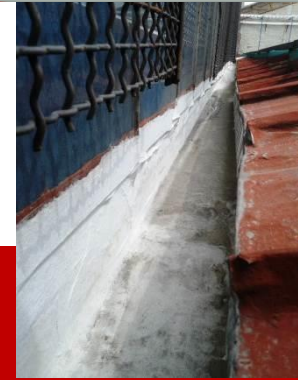
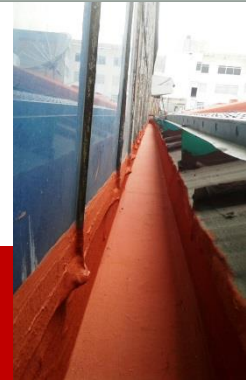
**Impermeabilización** Protección Total en Techumbres de Lámina Metálica.

**IMPERLASA** tapiza de manera integral las superficies y da protección total.

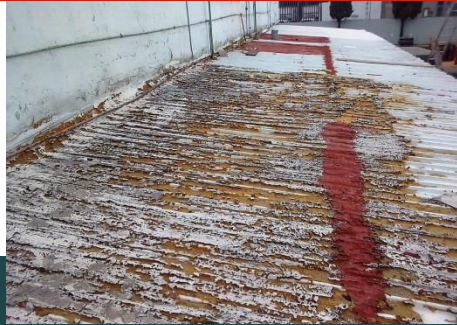
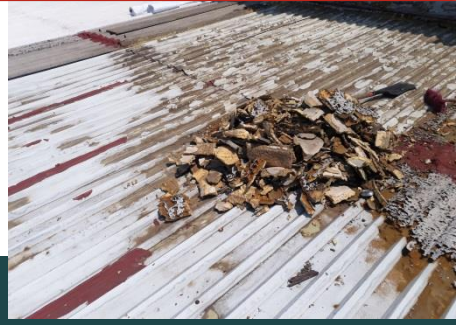
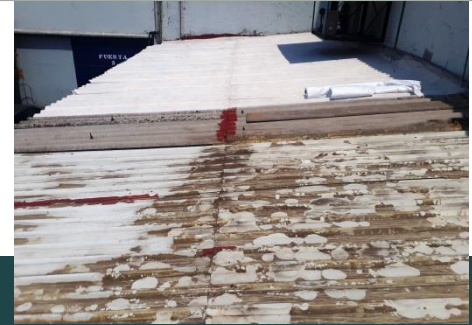
## Retiro de Espuma y Refuerzo Completo en Techo de Lámina.

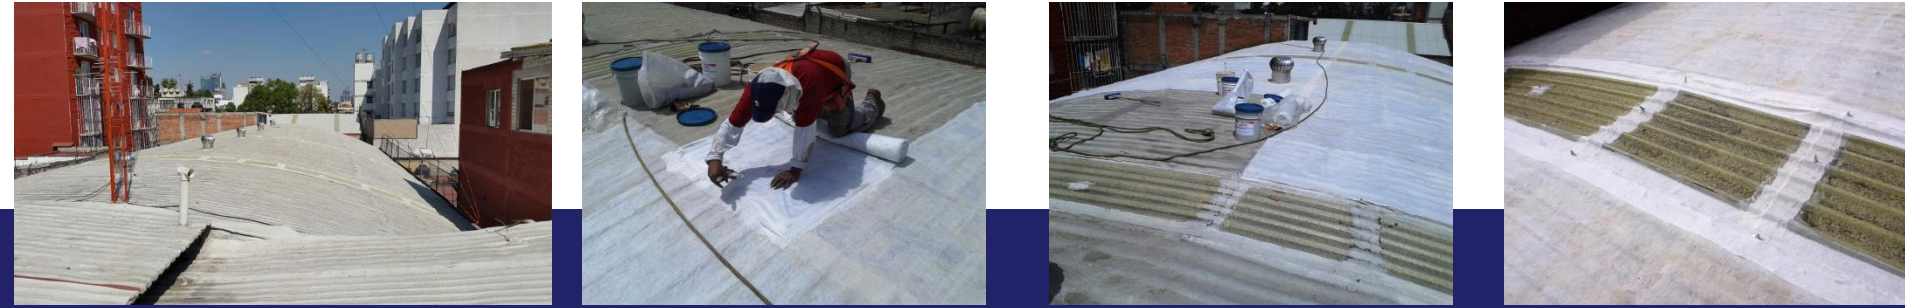
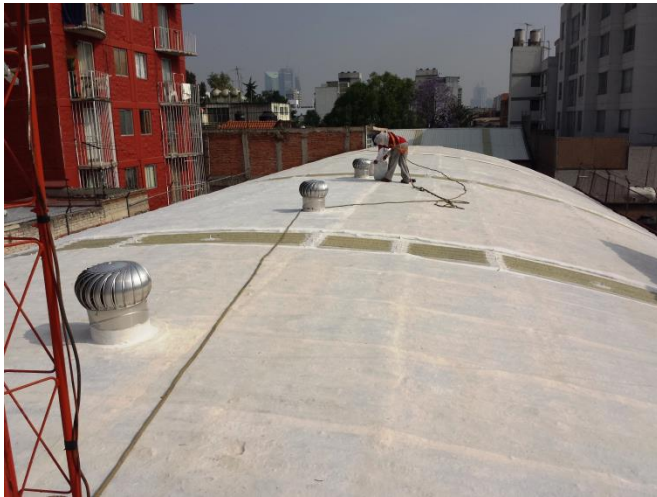
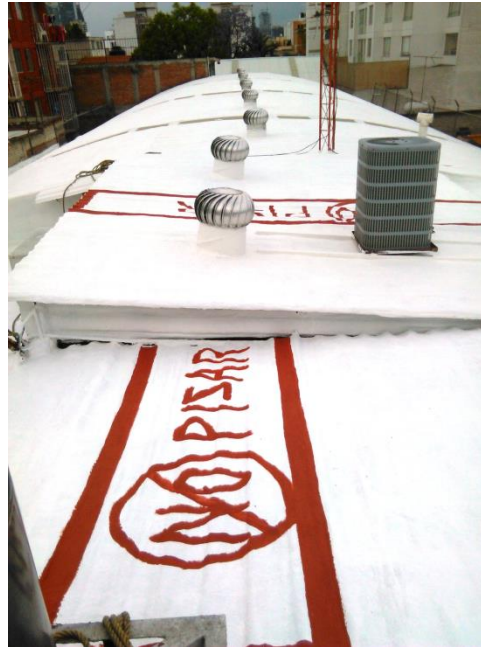
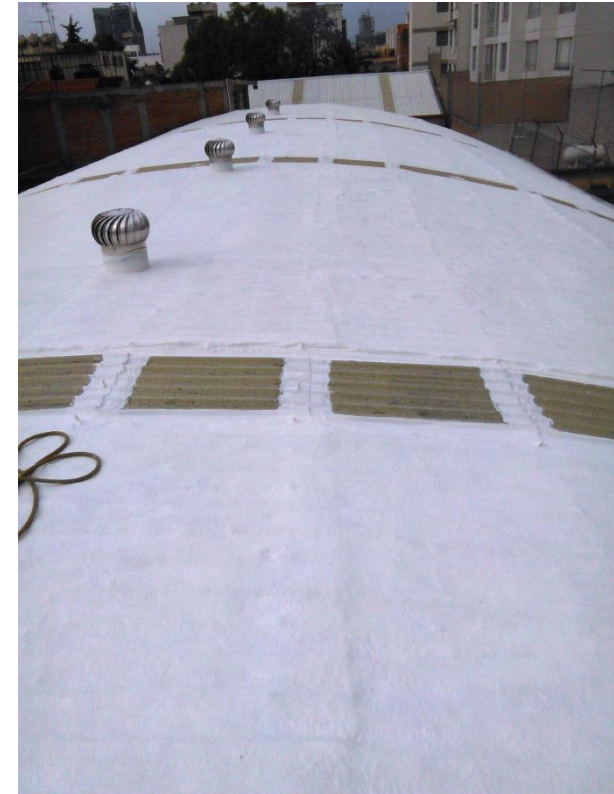
Protección Integral en Techo metálico recubierto con poliuretano.

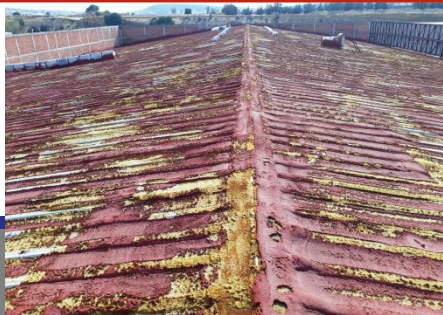
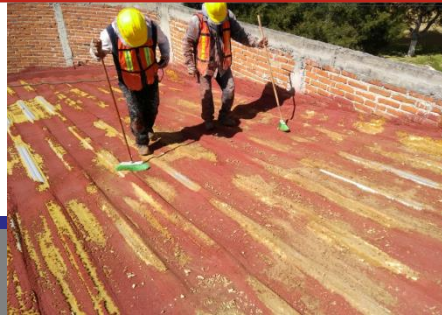
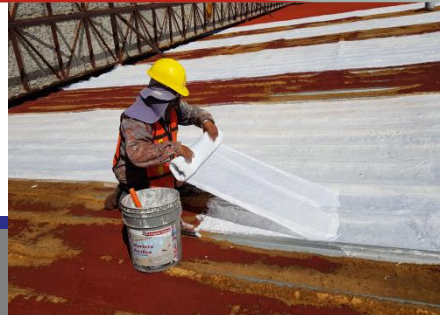
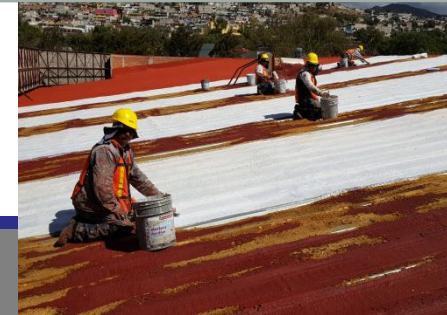
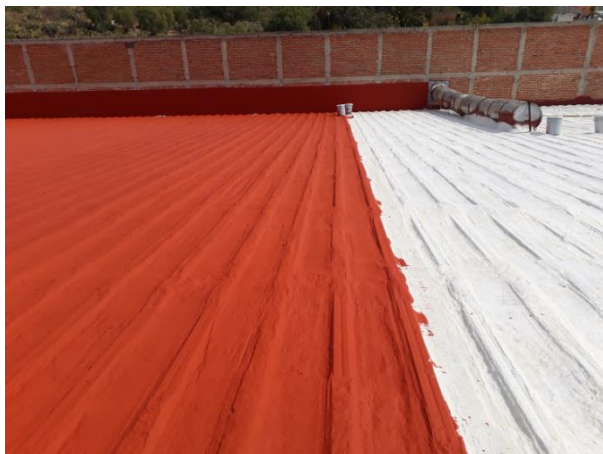
Protección Integral en Techo Metálico cubierto con espuma de poliuretano.

Debido a que la espuma de poliuretano se va resecando con el tiempo y se vuelve porosa. El agua ingresa por los huecos de aire, alcanza a llegar al techo de lámina, lo oxida y le provoca filtraciones. Imperlasa es una estupenda opción con refuerzo completo, siempre y cuando la espuma tenga buena adherencia.

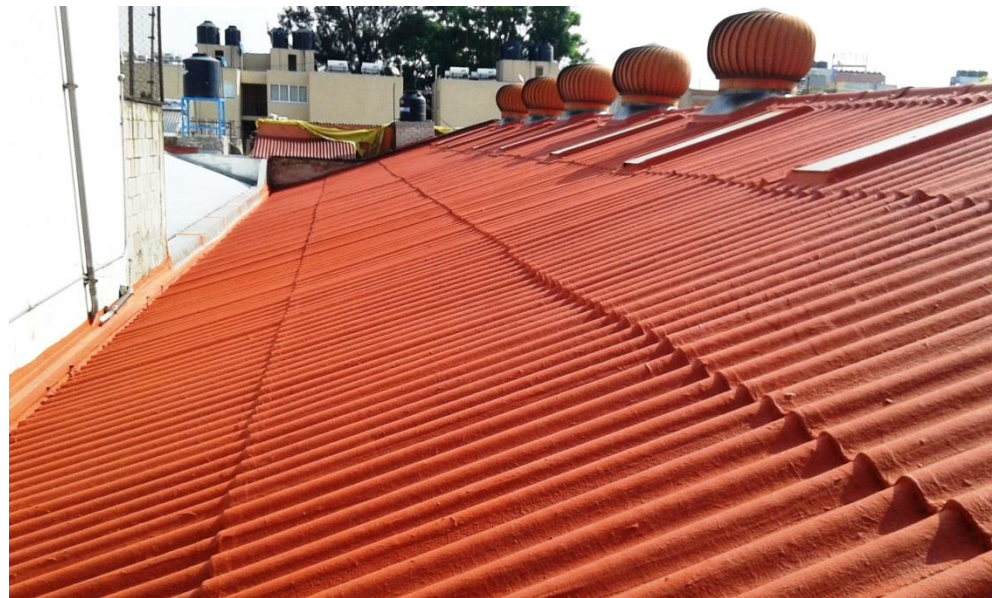
Mantenimiento Compuesto iM%M en Techumbres de Lámina Asbesto-Cemento.

A 8 años de la aplicación original, se realiza Mantenimiento con refuerzo parcial, nueva aplicación de Mortero y acabado de 2 manos de Reflejante para obtener nuevo período de Garantía.

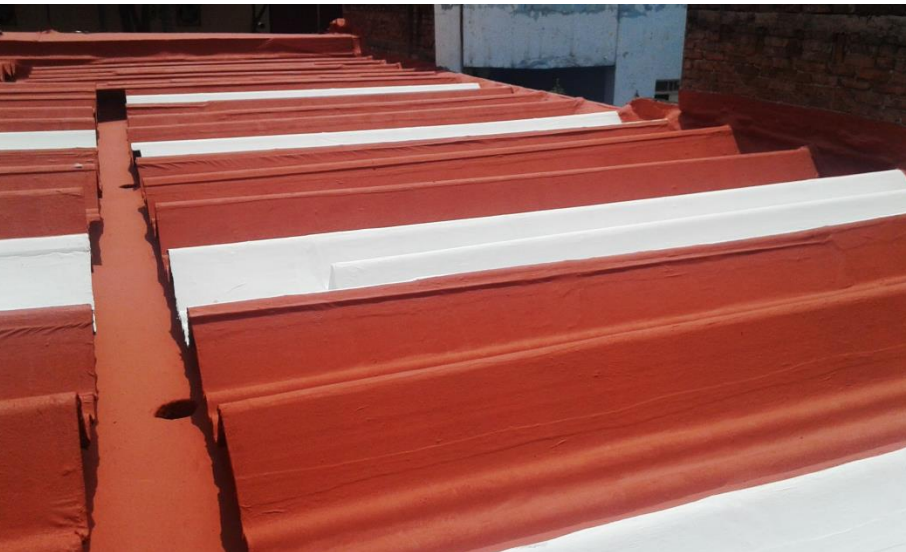
El tratamiento consistió en el refuerzo de puntos críticos, tales como Canalones, Cabeceras laterales, bajadas pluviales, unión entre láminas metálicas-metálicas y metálicas-translúcidas; así como bases de ventilaciones y chimeneas. Una vez completado el refuerzo mediante Mortero Acrílico y Membrana de Refuerzo, se aplicó el acabado a base de Reflejante Acrílico **Imperlasa** en toda la superficie.

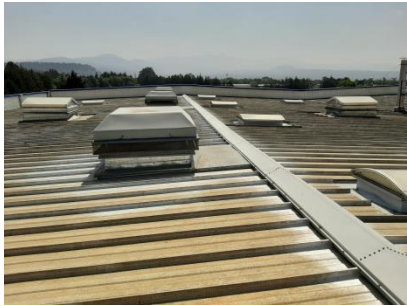
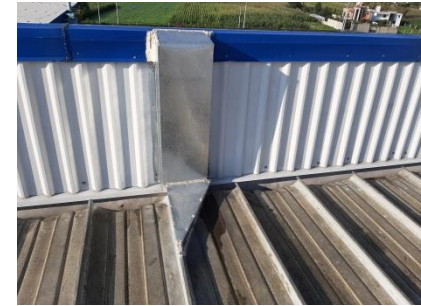
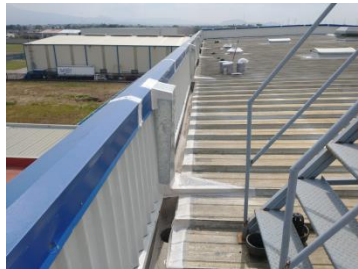
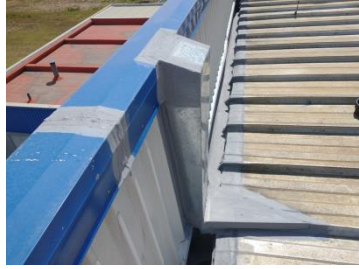
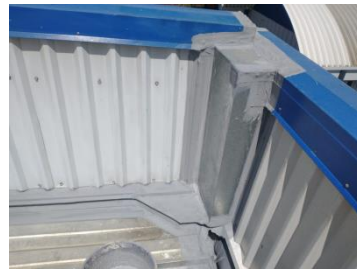
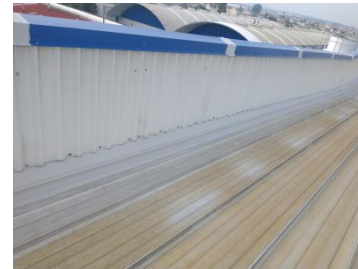
El tratamiento se limitó a los puntos más vulnerables para ingreso de agua: Canalones y coladeras, Cumbres de naves 2 aguas, Bases de Chimeneas, Domos y Ventilaciones, Cabeceras laterales y Uniones en extensión de columnas en unión con pretilas.

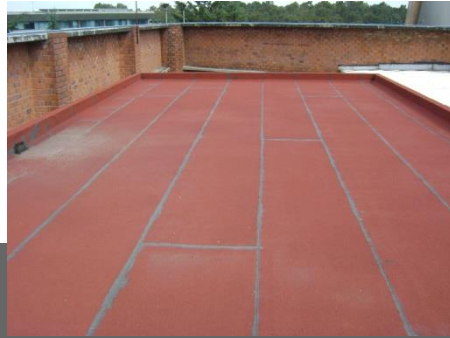
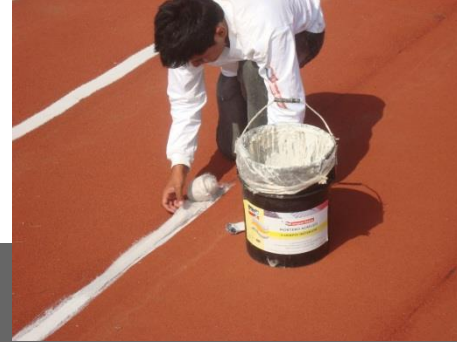
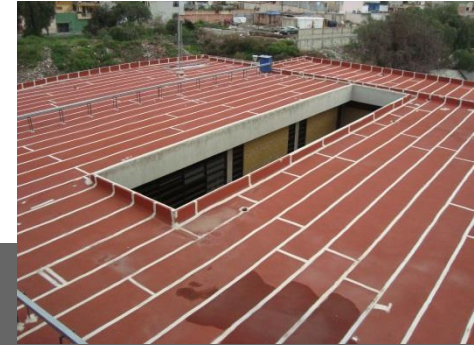
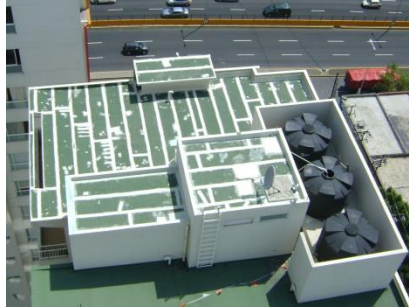
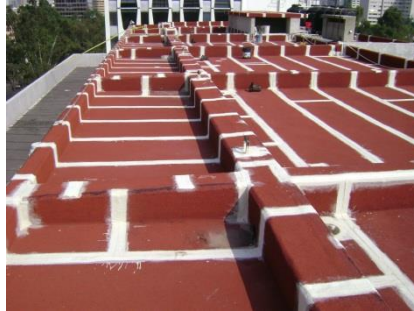
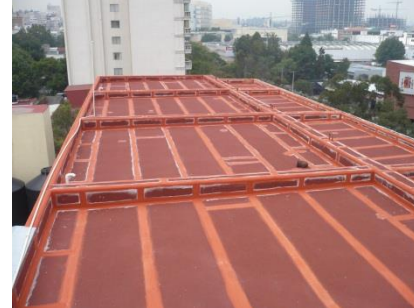
# Impermeabilización Recuperación Básica de Tapete Asfáltico que presenta buena adherencia y gravilla fija.

**IMPERLASA** refuerza exclusivamente Juntas, Grietas en Tapete, Bases de Domos y Equipos, Coladeras, Chaflanes y Pretiles; a fin de prolongar la vida útil del prefabricado y evitar filtraciones.

El resto del tapete no recibe tratamiento alguno.

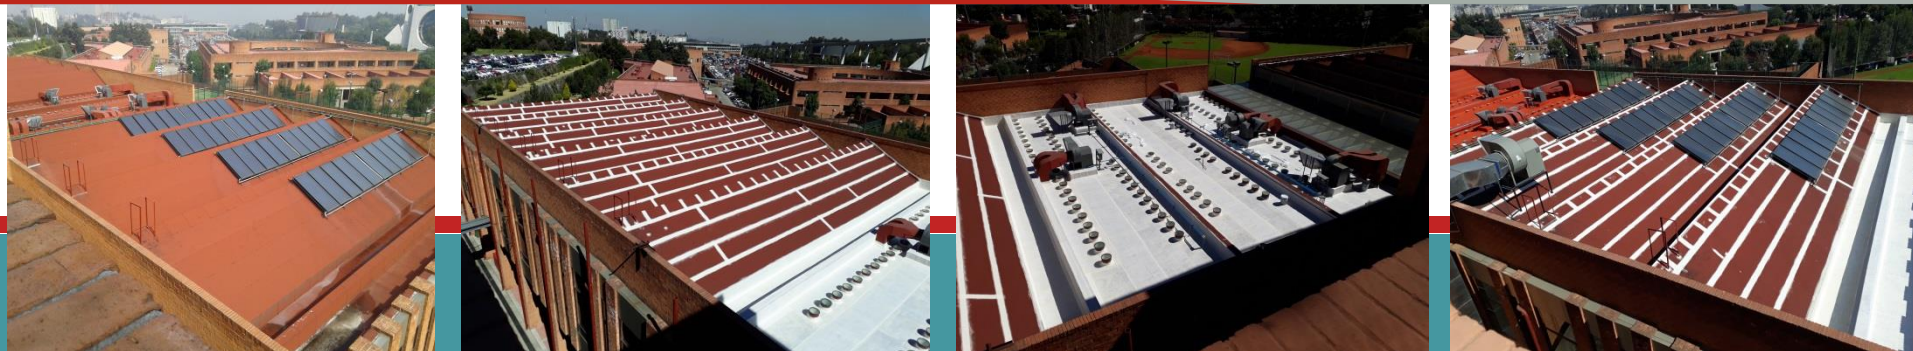
# Impermeabilización Recuperación Mixta de Tapete Asfáltico que presenta buena adherencia pero gravilla suelta.

**IMPERLASA** refuerza completamente **Canalones** y **Losas Planas** y exclusivamente Juntas de lienzos de tapete, Bases de Domos y Equipos, Coladeras, Chaflanes y Pretiles en **Losas Inclinadas** de Diente de Sierra; y posteriormente se aplica acabado Reflejante en la totalidad de la superficie, a fin de fijar la gravilla y evitar que esta tape las coladeras al ser arrastrada por la lluvia. Este procedimiento prolonga la vida útil del prefabricado y evita filtraciones.

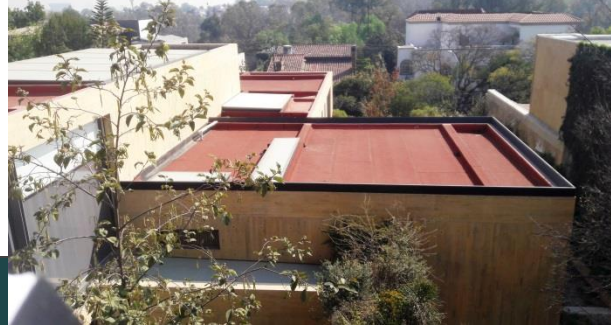
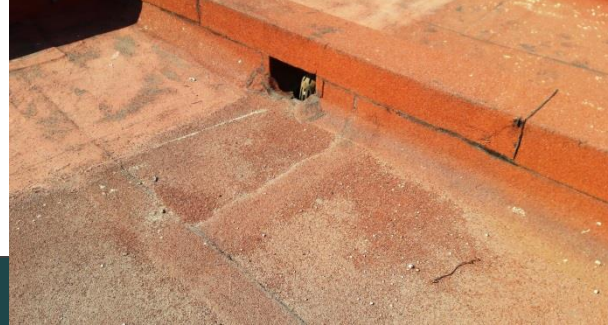
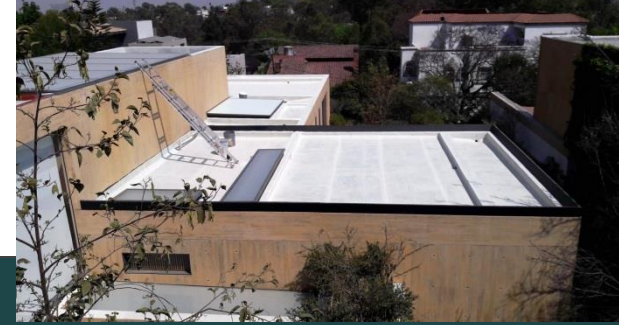
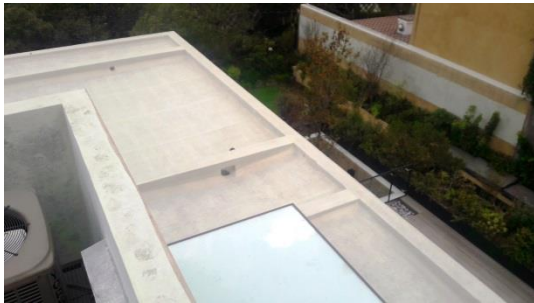
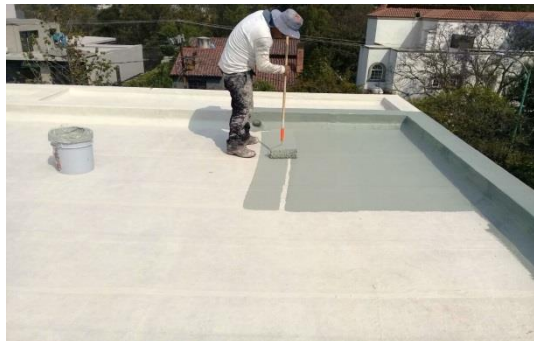
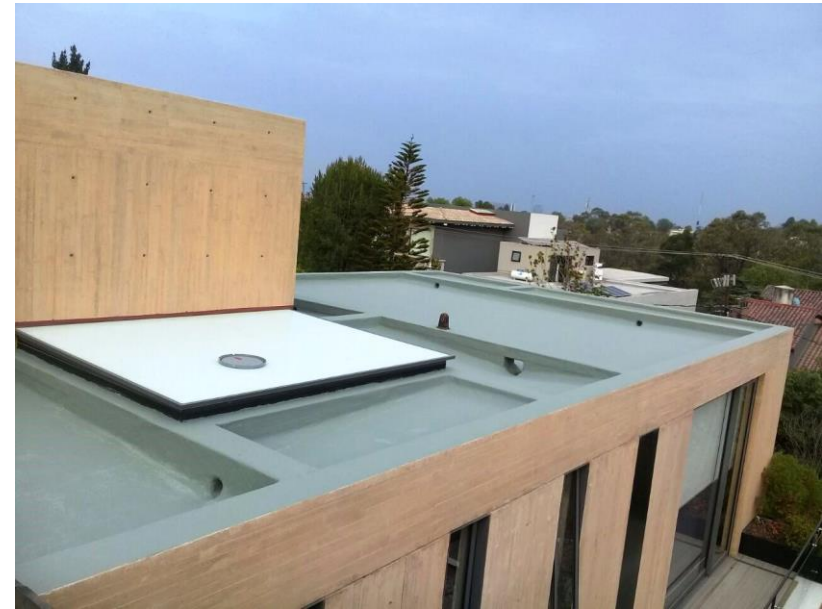
## Recuperación de Tapete Asfáltico.

Refuerzo Total Imperlasa sobre tapete asfáltico bien adherido pero con deficiencias de sellado y desprendimiento de gravilla.

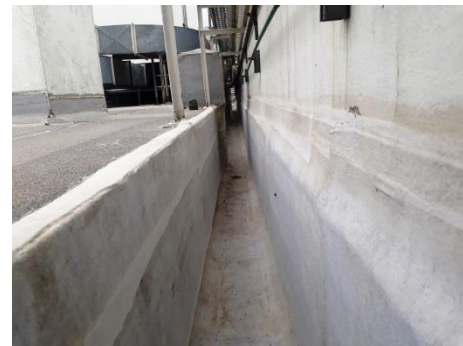
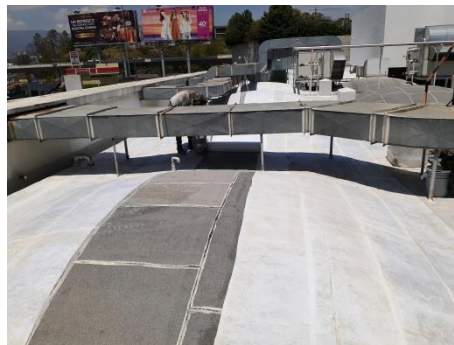
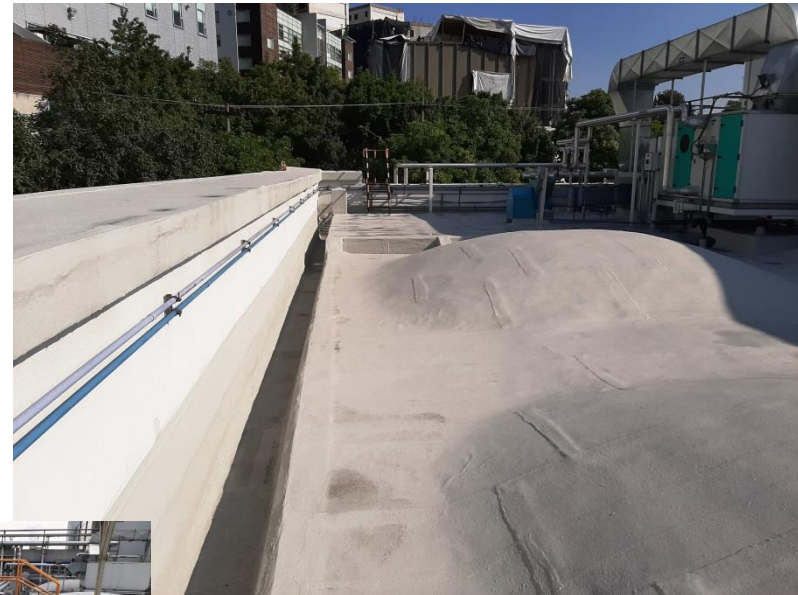
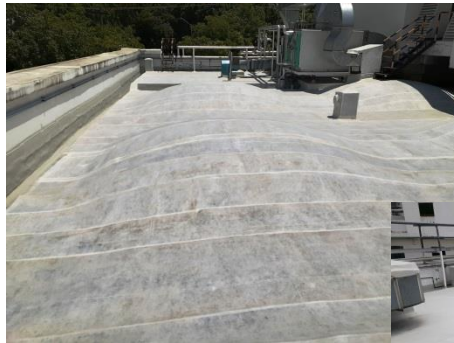
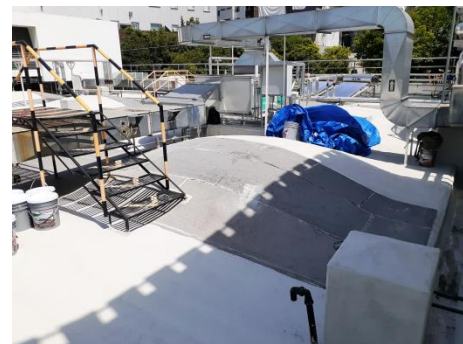
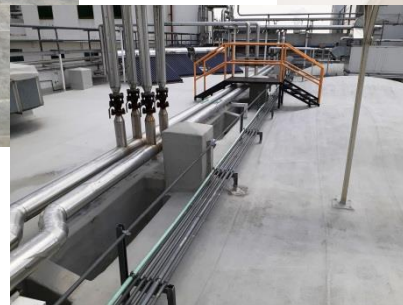
# IMPERMEABILIZACIÓN con Refuerzo Completo para Recuperación de Tapete Asfáltico.

Refuerzo Total Imperlasa sobre tapete asfáltico bien adherido pero con deficiencias de sellado y desprendimiento de gravilla.

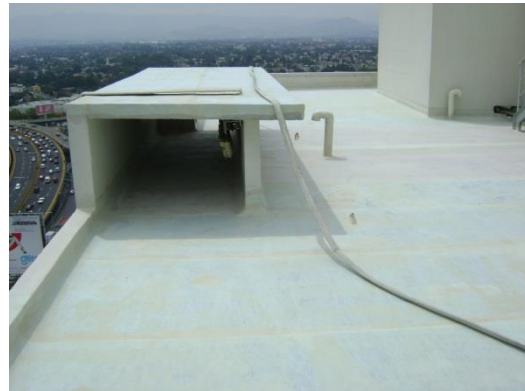
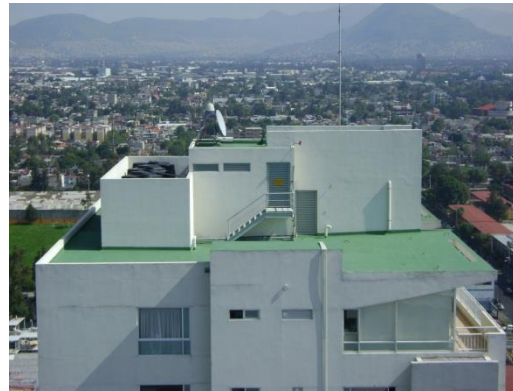
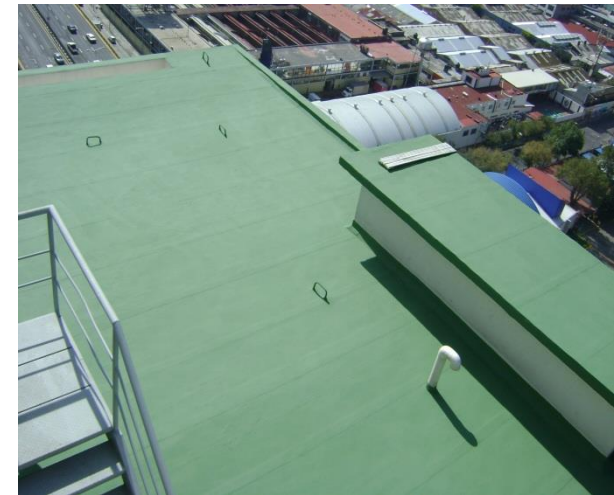
**IMPERLASA** Protege integralmente su losa prolongando la vida útil del tapete.

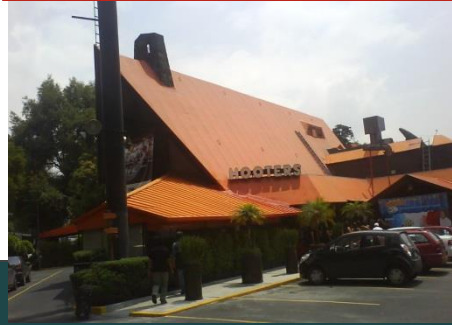
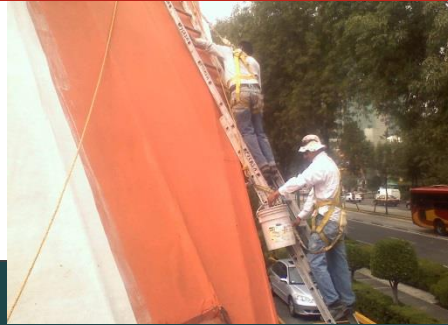
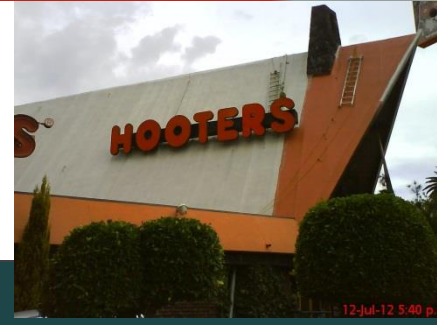
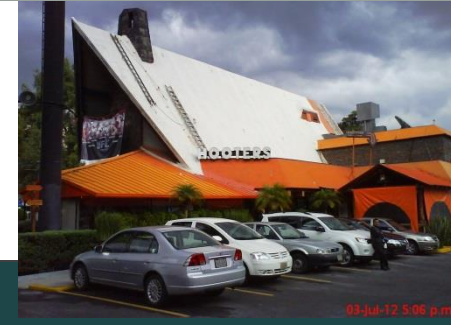
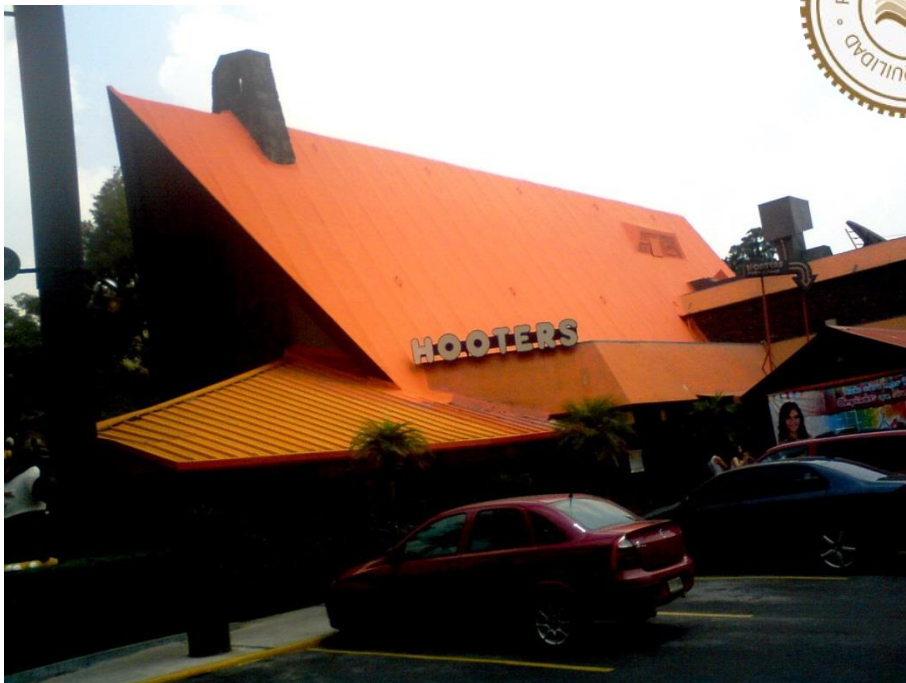
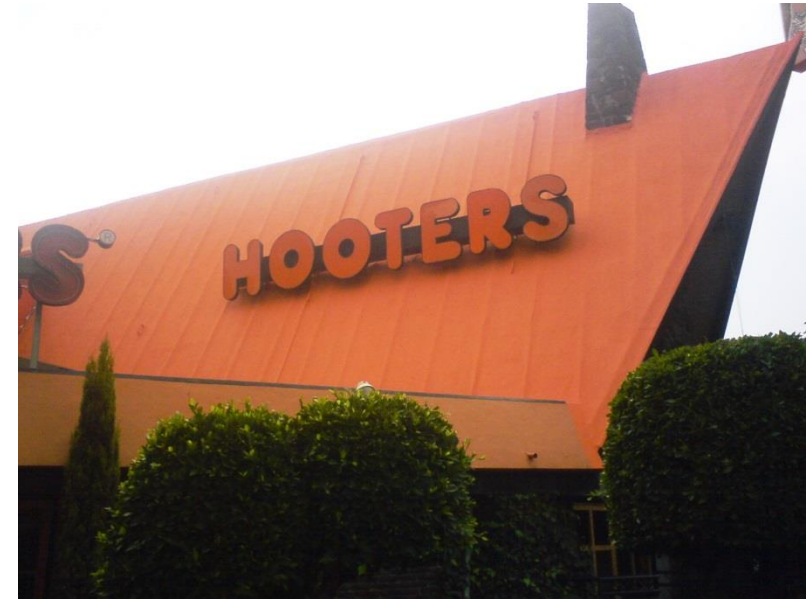
## Recuperación de Tapete Asfáltico.

Refuerzo Total Imperlasa sobre tapete asfáltico bien adherido pero con deficiencias de sellado y desprendimiento de gravilla.

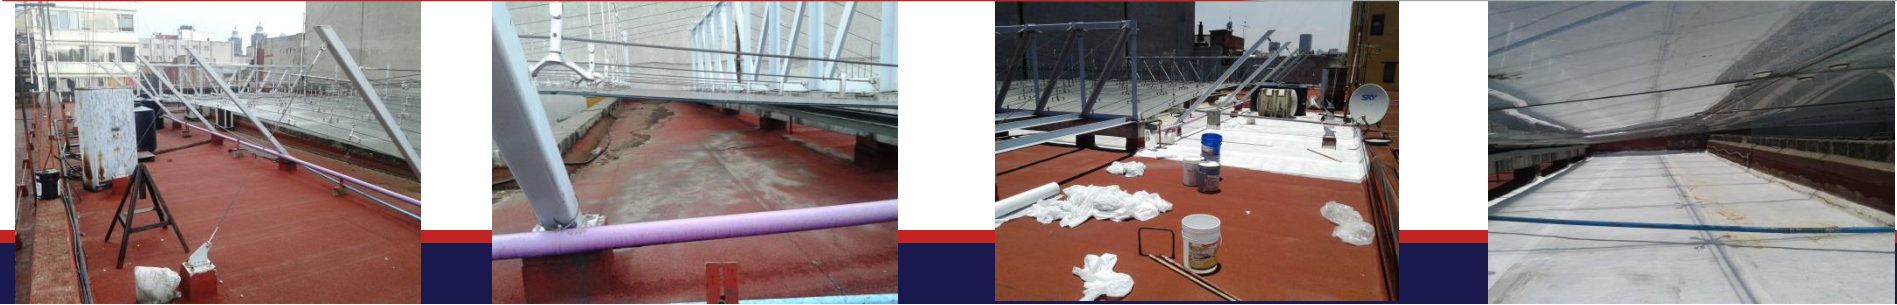
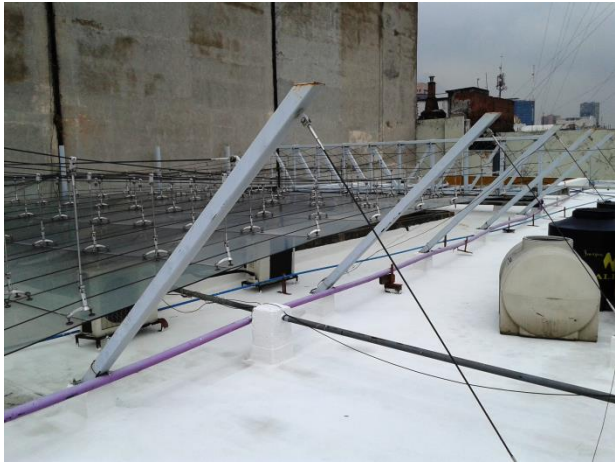
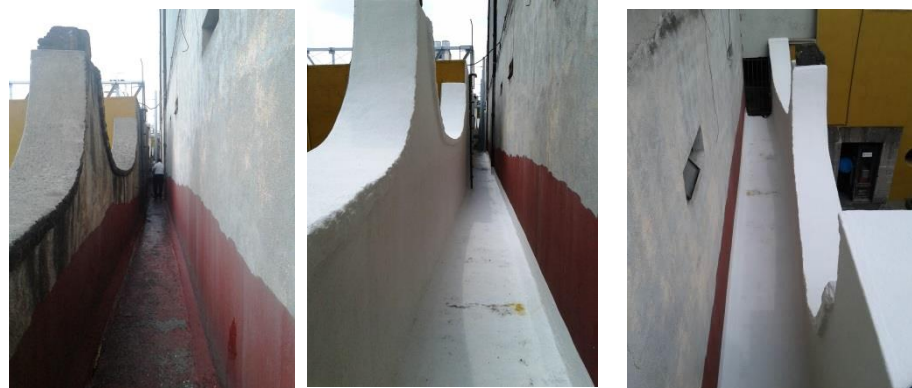
IMPERLASA sobre Tapete Asfáltico fisurado y con desprendimiento de gravilla pero que aún presenta buena adherencia.

Protege integralmente su losa prolongando la vida útil del tapete.
