## Impermeabilización en Losa – Retiro de Tapete

# Impermeabilización

Protección Integral en Losas Rígida Enladrillada.

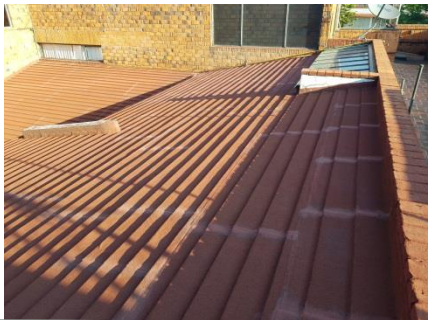
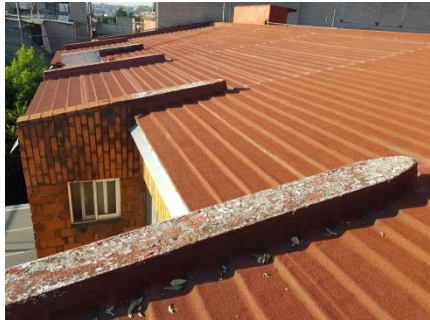
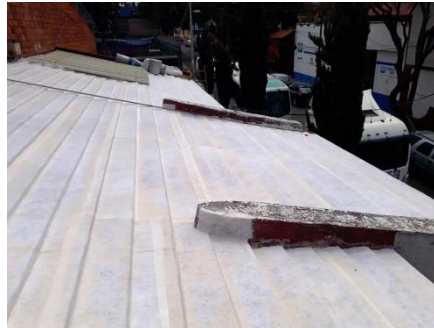
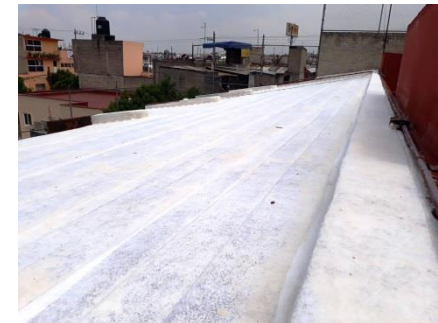
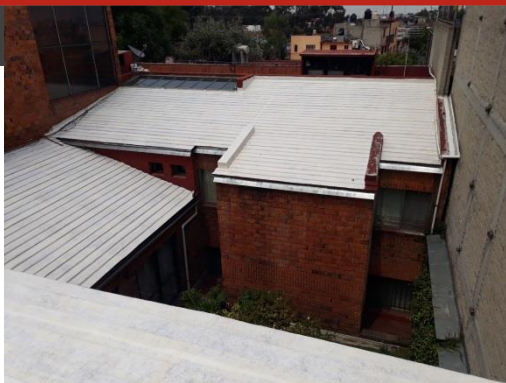
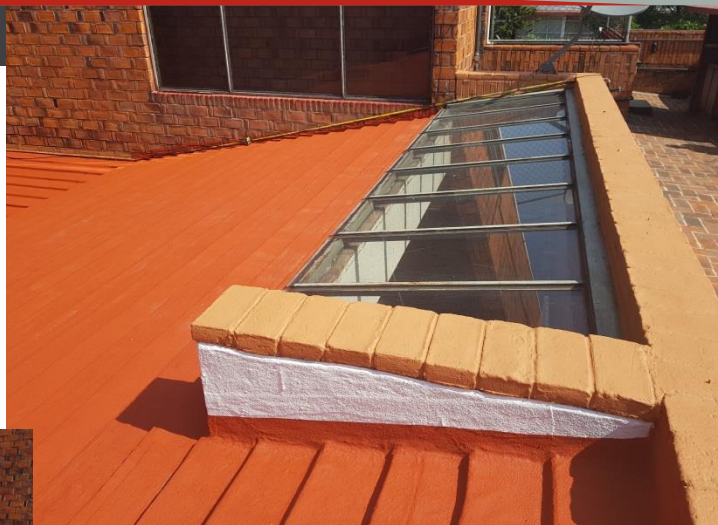
# Impermeabilización Sobre Tapete Asfáltico con buena adherencia en losa enladrillada escalonada.

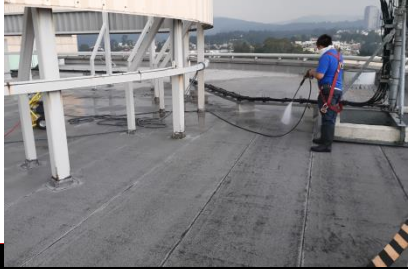
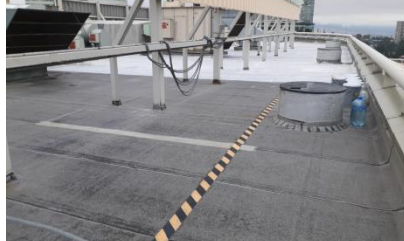
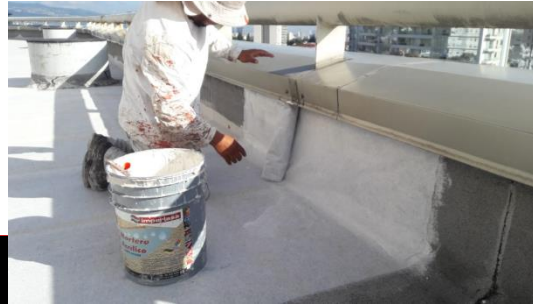
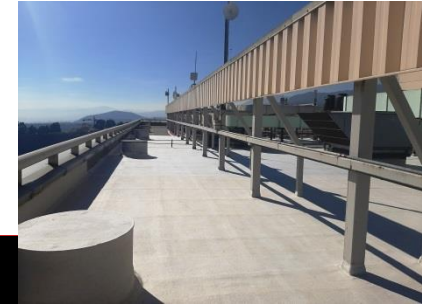
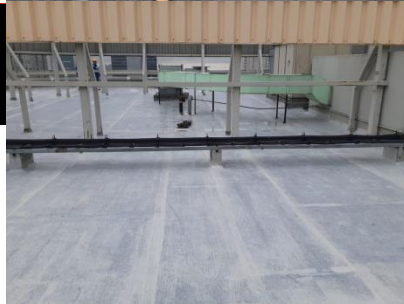
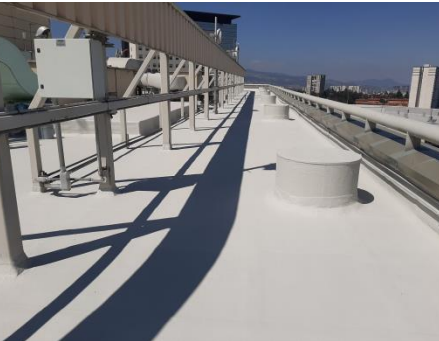
Recuperación Total de Tapete Asfáltico que presenta buena adherencia pero gravilla suelta.

**IMPERLASA** refuerza la totalidad de la superficie incluyendo bases de equipos y pretilas. Se logra una protección integral y un acabado armónico.

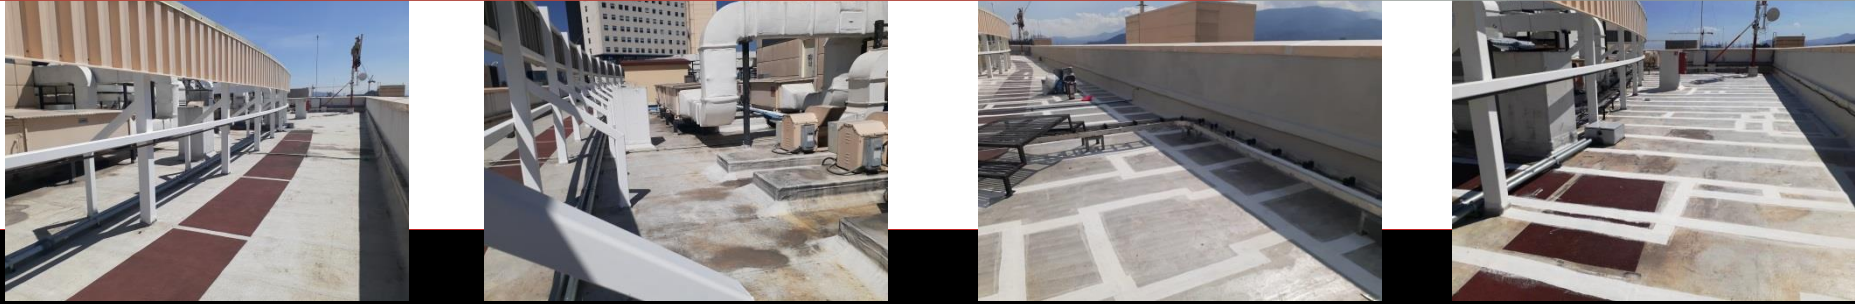
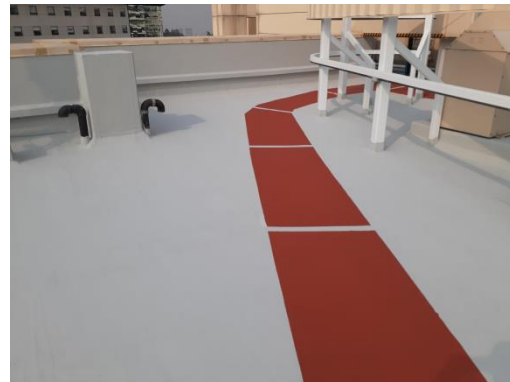
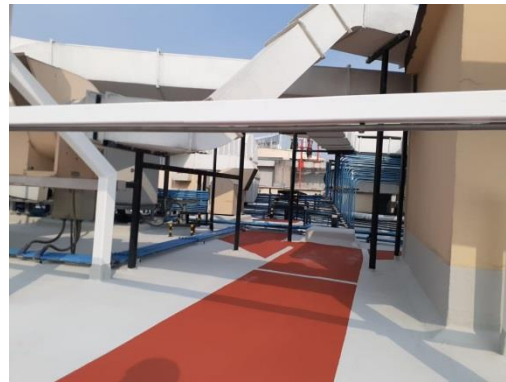
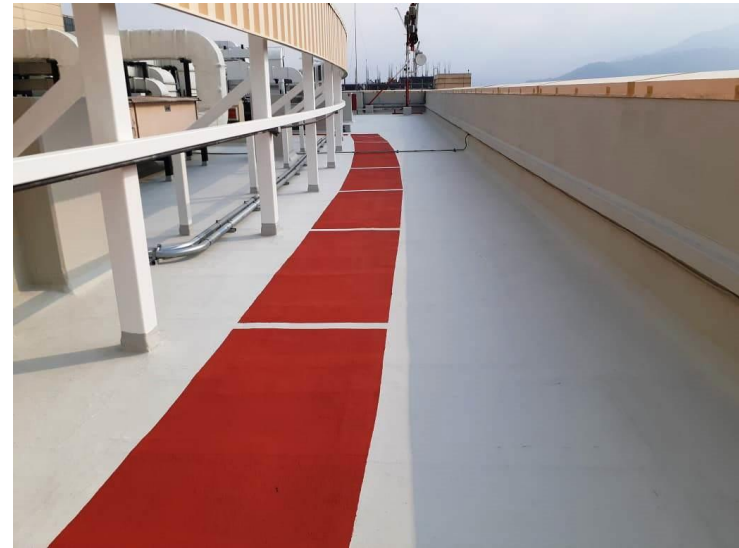
Recuperación con Refuerzo Parcial de Tapete Asfáltico que presenta buena adherencia pero gravilla suelta.

**IMPERLASA** refuerza la totalidad de la superficie incluyendo bases de equipos y pretilas. Se logra una protección integral y un acabado armónico.
